## Pemanfaatan Limbah Aspal untuk Repair Jalan Berlubang di Jalan Irigasi Lingkungan V Kota Medan

Amrizal<sup>\*1</sup>, Ricky Bakara<sup>2</sup>, Dinnie Ananda Rizky<sup>3</sup>, Frans Tomy Butarbutar<sup>4</sup>, Meiga Nugrahani<sup>5</sup>

<sup>1,2,3,4,5</sup>Jurusan Teknik Sipil, Politeknik Negeri Medan, 20155 Medan, Indonesia

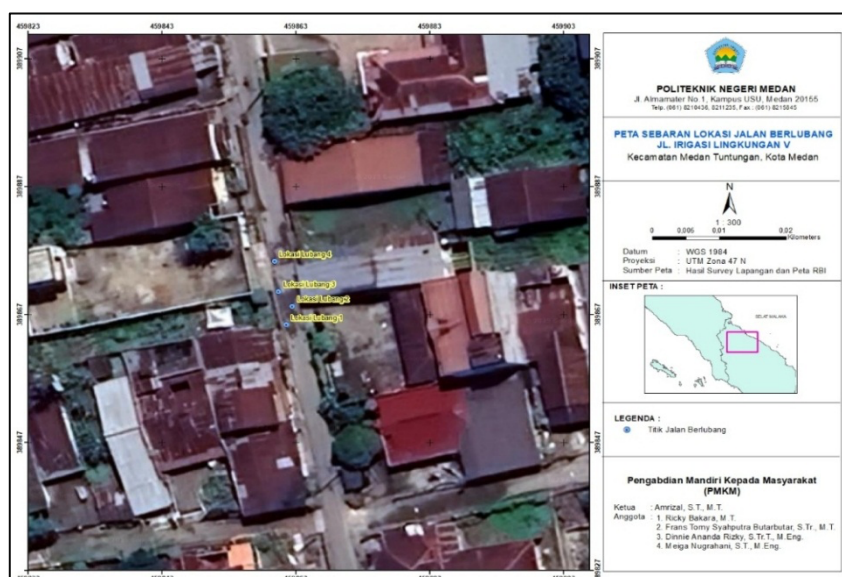
Kerusakan jalan umumnya disebabkan oleh kombinasi berbagai faktor, antara lain tingginya beban kendaraan yang melintas melebihi kapasitas desain, pengaruh cuaca ekstrem seperti hujan yang mengikis permukaan jalan, serta minimnya kegiatan perawatan rutin oleh pihak terkait maupun oleh masyarakat. Jika kerusakan jalan tidak segera diperbaiki, kondisinya akan semakin memburuk, terutama saat musim hujan, ketika lubang-lubang jalan tergenang air dan tertekan oleh lalu lintas kendaraan, sehingga mempercepat tingkat kerusakan. Sementara itu, pemerintah memiliki jadwal tersendiri untuk melakukan perbaikan, di samping terus menjalankan pembangunan atau rehabilitasi jalan lingkungan lainnya sesuai skala prioritas (Abdurrahman, A., & Perdana, M. G., 2020). Oleh karena itu, diperlukan upaya penanganan yang efektif, efisien, dan berkelanjutan dalam memperbaiki kerusakan jalan lingkungan. Dalam konteks perbaikan jalan, penggunaan teknologi yang tepat menjadi salah satu faktor penting yang perlu diperhatikan. Dalam proses perbaikan pengaspalan pada lapisan permukaan perkerasan jalan, perlu memperhatikan kesesuaian alat, material, dan metode pelaksanaan dengan kondisi lokasi pekerjaan pengaspalan (Larasati et al., 2023). Kualitas jalan beraspal yang baik hanya dapat dicapai melalui tahap persiapan yang matang, perawatan yang optimal, serta pemanfaatan yang tepat dan bijak (Astutik, H. P., & Ridayati., 2023). Selain itu, kekuatan perkerasan jalan sangat dipengaruhi oleh mutu tanah dasarnya. Jika perkerasan dibangun di atas tanah dasar yang kurang baik, maka diperlukan ketebalan lapisan yang memadai agar mampu menahan beban lalu lintas (Agustina, S. et al., 2021). Adapun titik sebaran jalan berlubang di Jalan Irigasi Lingkungan V Kelurahan Mangga, Kecamatan Medan Tuntungan, Kota Medan pada Gambar 1 berikut.

Gambar 1. Peta Sebaran Lubang Jalan di Jalan Irigasi Lingkungan V

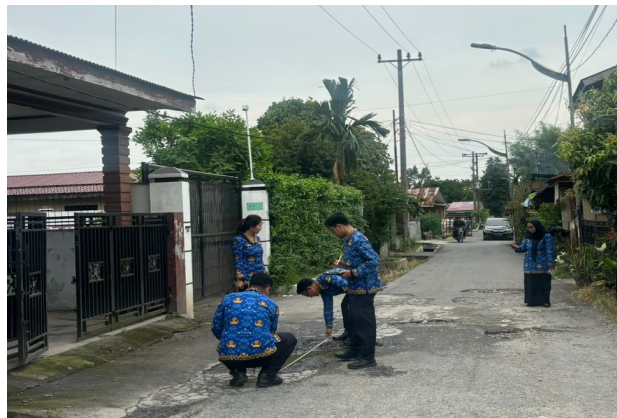
- Survei lapangan menunjukkan bahwa Jalan Irigasi Lingkungan V memiliki beberapa titik berlubang dengan kedalaman 5–15 cm dan lebar 20–50 cm, yang mengganggu kenyamanan pengendara.
- Penyebab kerusakan didominasi oleh faktor cuaca (hujan dan panas) serta beban kendaraan berat yang melintas.

Gambar 3. Survei Kondisi Lubang Jalan Sebelum Perbaikan

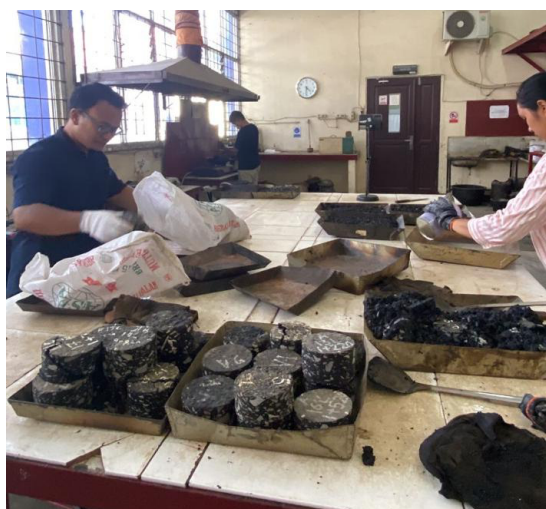
- Limbah aspal diperoleh dari sisa proyek konstruksi di sekitar Kota Medan dan dihancurkan hingga menjadi butiran halus.
- Limbah aspal dicampur dengan aspal baru (60% limbah, 40% aspal baru) dan dipanaskan pada suhu 150–160°C untuk mencapai konsistensi yang diinginkan.

Gambar 4. Proses Pengumpulan Material Limbah Aspal

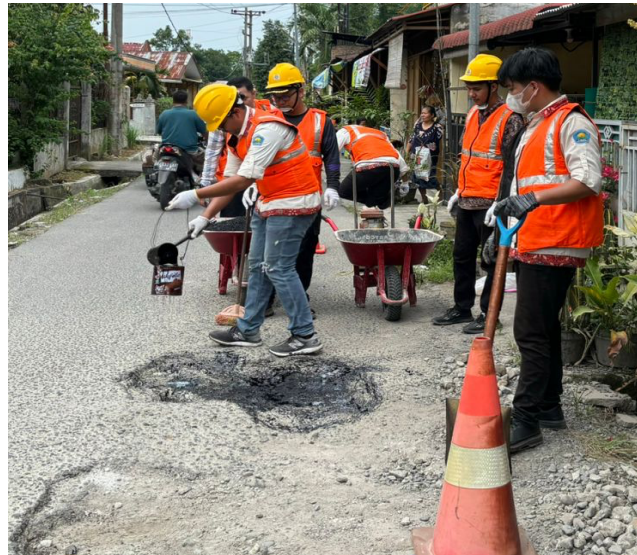
Gambar 5. Kegiatan PKM Perbaikan Jalan Berlubang di Jalan Irigasi

- Lubang dibersihkan dari debris dan dipadatkan sebelum pengisian.
- Campuran limbah aspal diaplikasikan secara bertahap dengan pemadatan menggunakan stamper.
- Permukaan diratakan dan diperkuat dengan lapisan tipis aspal baru untuk meningkatkan daya tahan.
